# Gabriele Garbuglia IK6QNE

Trovare un' AR-18 intatto sarà forse ancora possibile , trovarne uno seviziato secondo le indicazioni comparse nelle varie riviste degli anni '60 è ancora relativamente semplice .

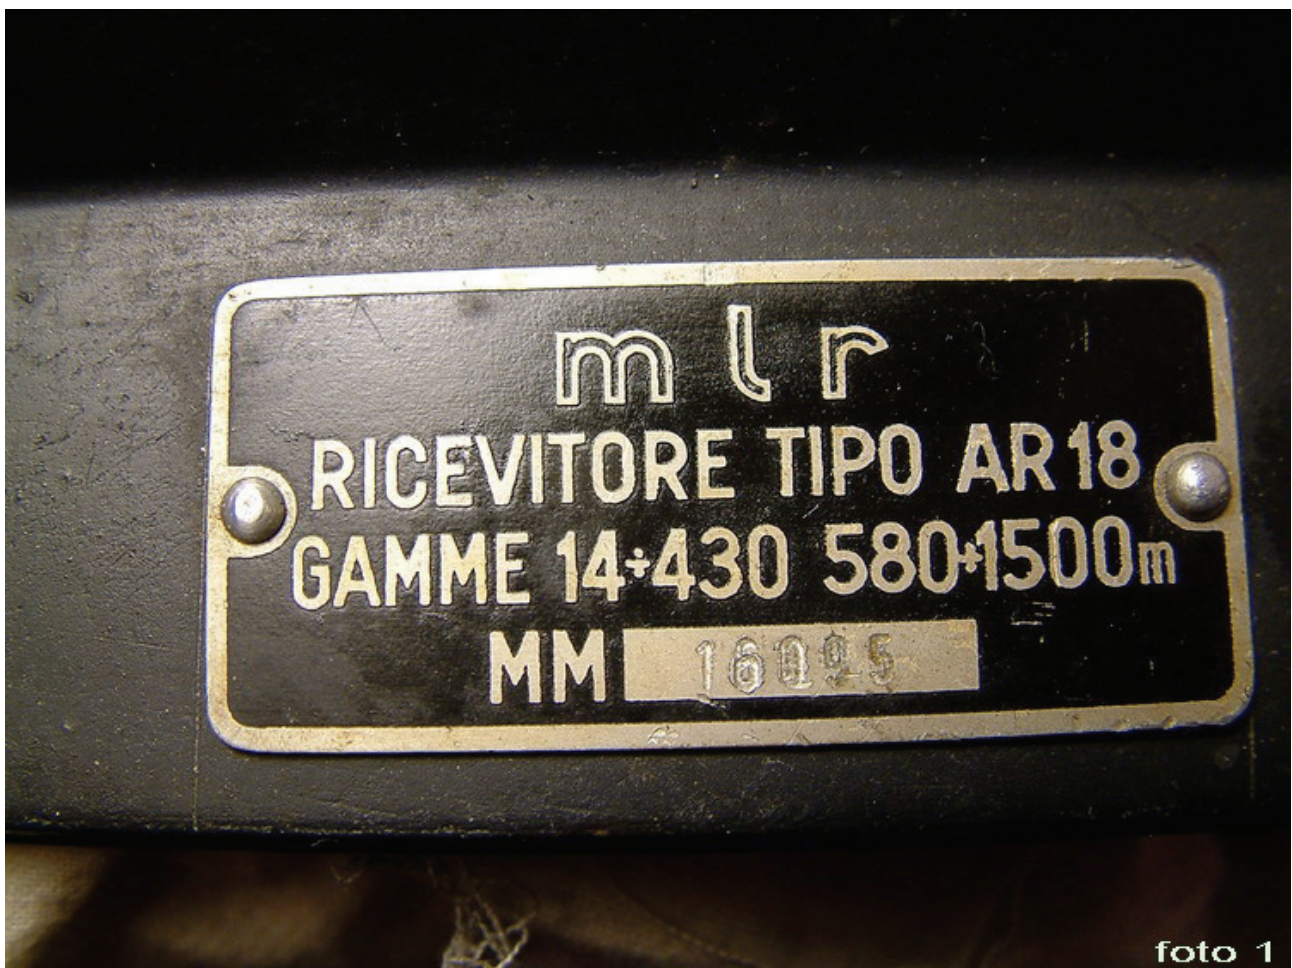
La cosa che incuriosisce subito di questo apparato è il colore , non è il solito chiaro , ma di un grigio scuro tendente al nero , poi un' etichetta che riporta una sigla del costruttore " MLR " tanto strana , quanto a me sconosciuta foto ( **foto 1** ) .

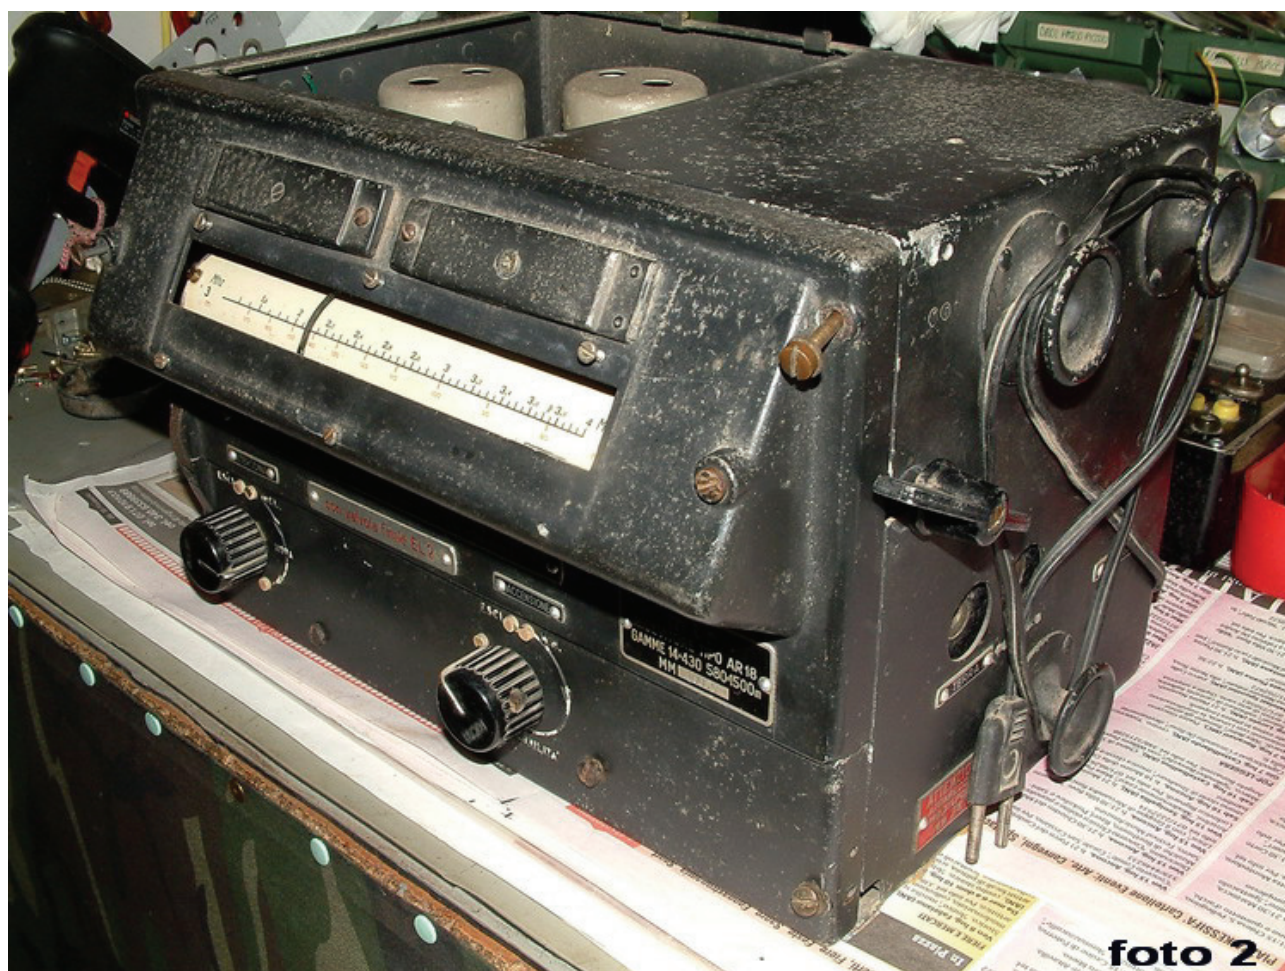
foto 2

Il rottame arriva sulle mani dopo un tira molla durato quasi un ventennio , nelle condizioni che si vede in foto ( **foto 2 – 3** ) , inutile descrivervi il senso di tristezza nel vedere tale scempio ....

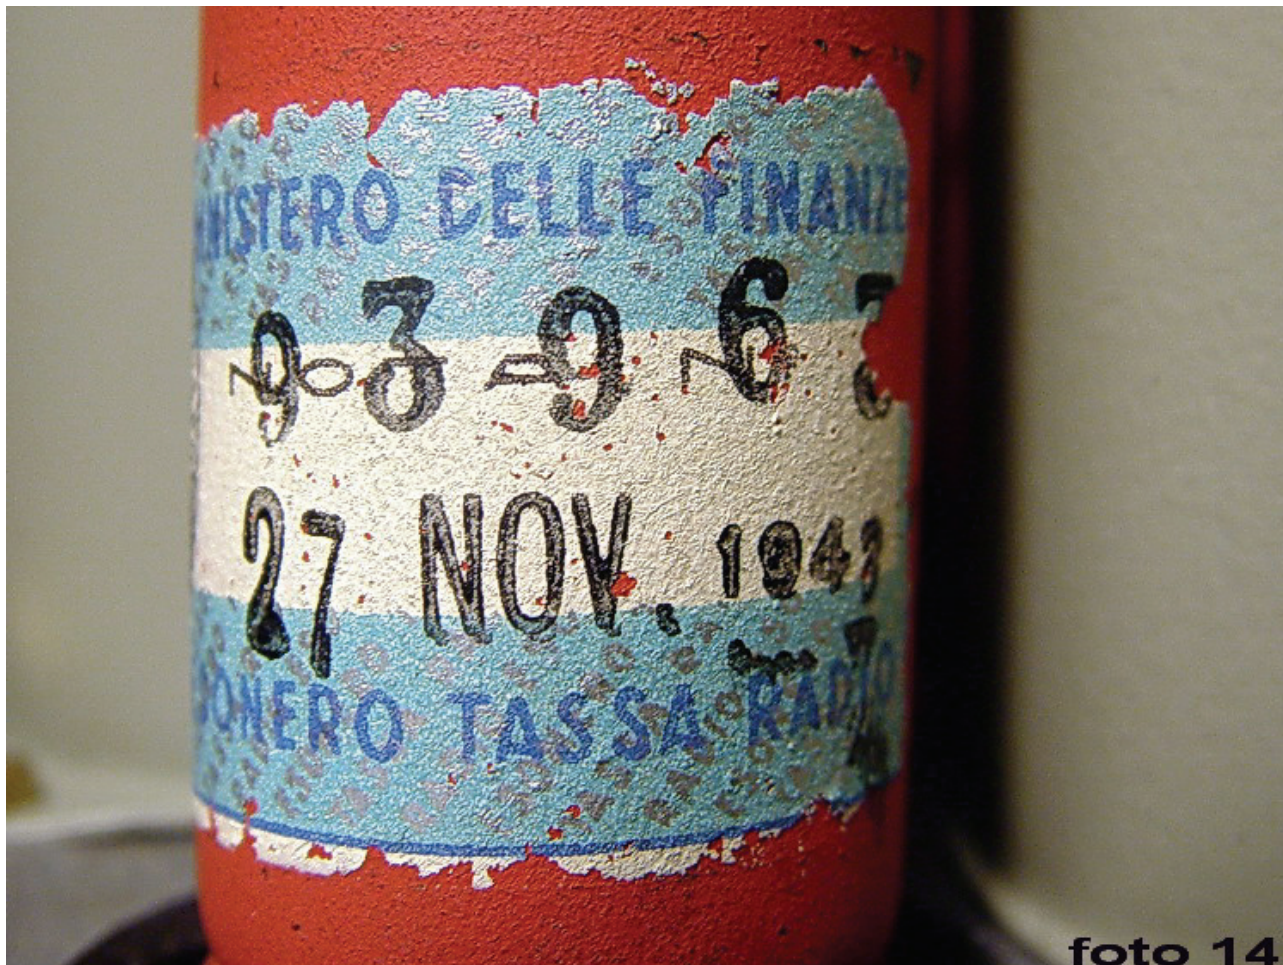
foto 14

Le E1R montate hanno il logo dei Savoia con data di produzione del 1942 ( **foto 14** ) , ancora elettricamente ad un buon 80% di efficienza , tutte testate con W20 Max Funke danno valori ampiamente superiori al minimo , considerando poi che le tensioni di test sono inferiori a quelle di circuito , va da se che le si possano ancora considerare “giovani” .

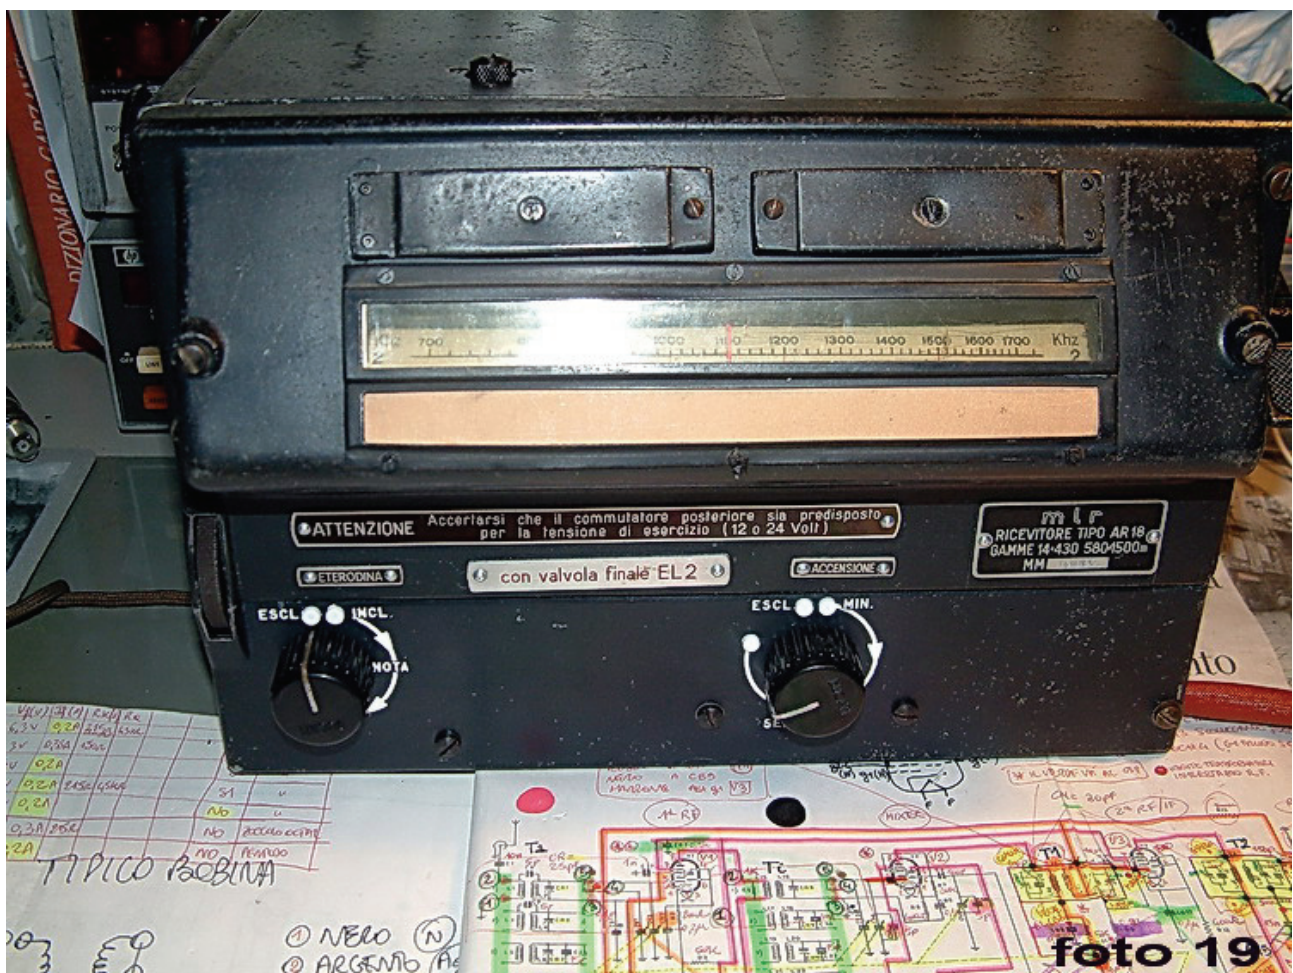
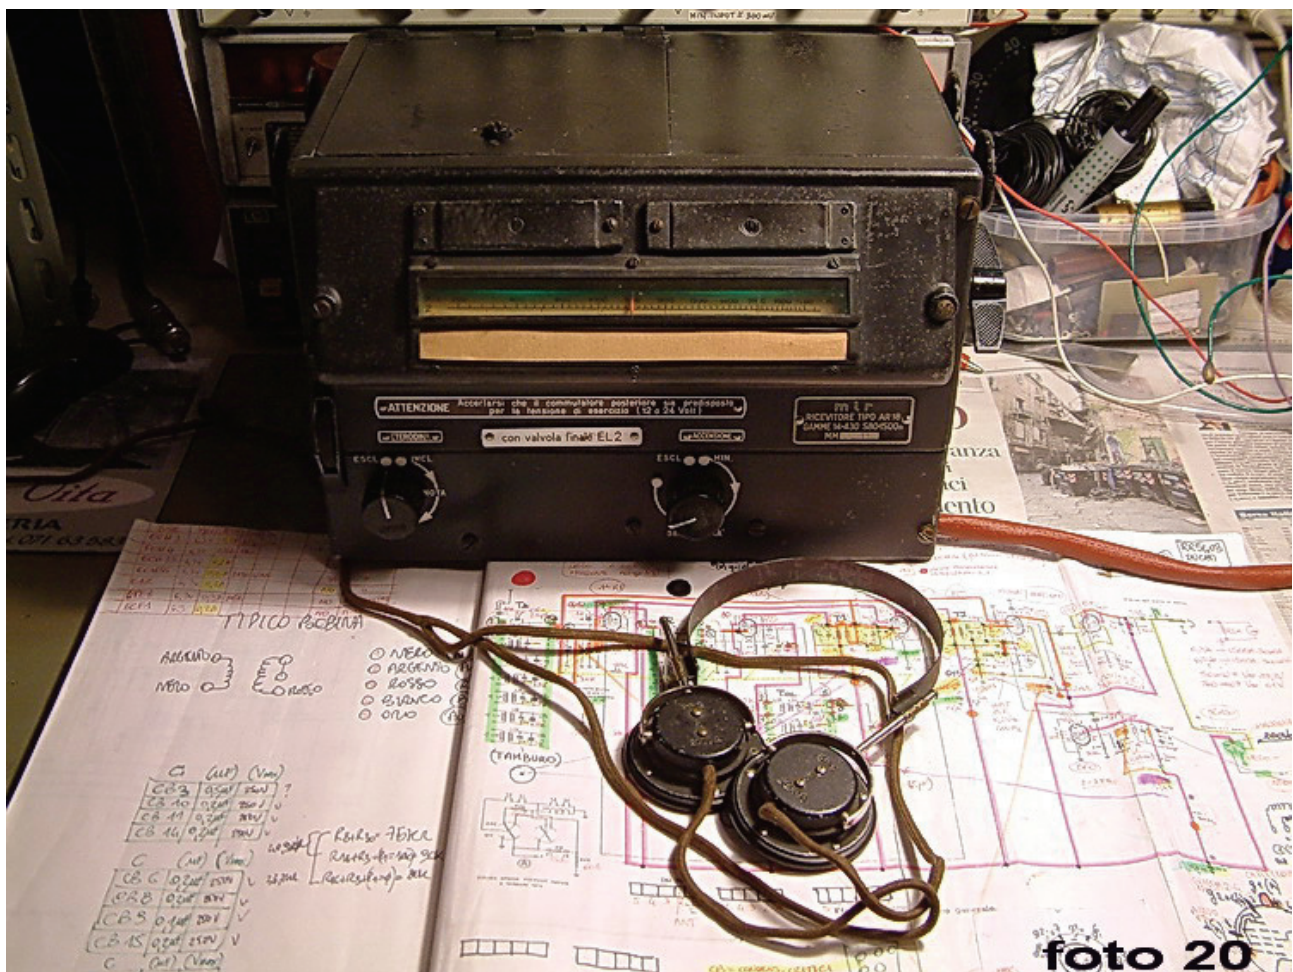
Il lavoro e il risultato finale le vedete in foto ( **foto 17 – 18 – 19 -20** )
